# REGIONE PIEMONTE PROVINCIA del Verbano - Cusio - Ossola Comune di MADONNA del SASSO

## VARIANTE STRUTTURALE AL PIANO REGOLATORE GENERALE COMUNALE Variante 1999 PROGETTO DEFINITIVO

### Indagini geologiche

CRONOPROGRAMMA DEGLI  
INTERVENTI DI RIASSETTO PER LA  
MITIGAZIONE DELLA PERICOLOSITA'  
NELLE AREE ASCRITTE ALLE CLASSI  
IIIB1-IIIB2 DELLA ZONIZZAZIONE  
GEOLOGICO-TECNICA DI SUPPORTO  
ALLA VARIANTE STRUTTURALE AL  
P.R.G.C.

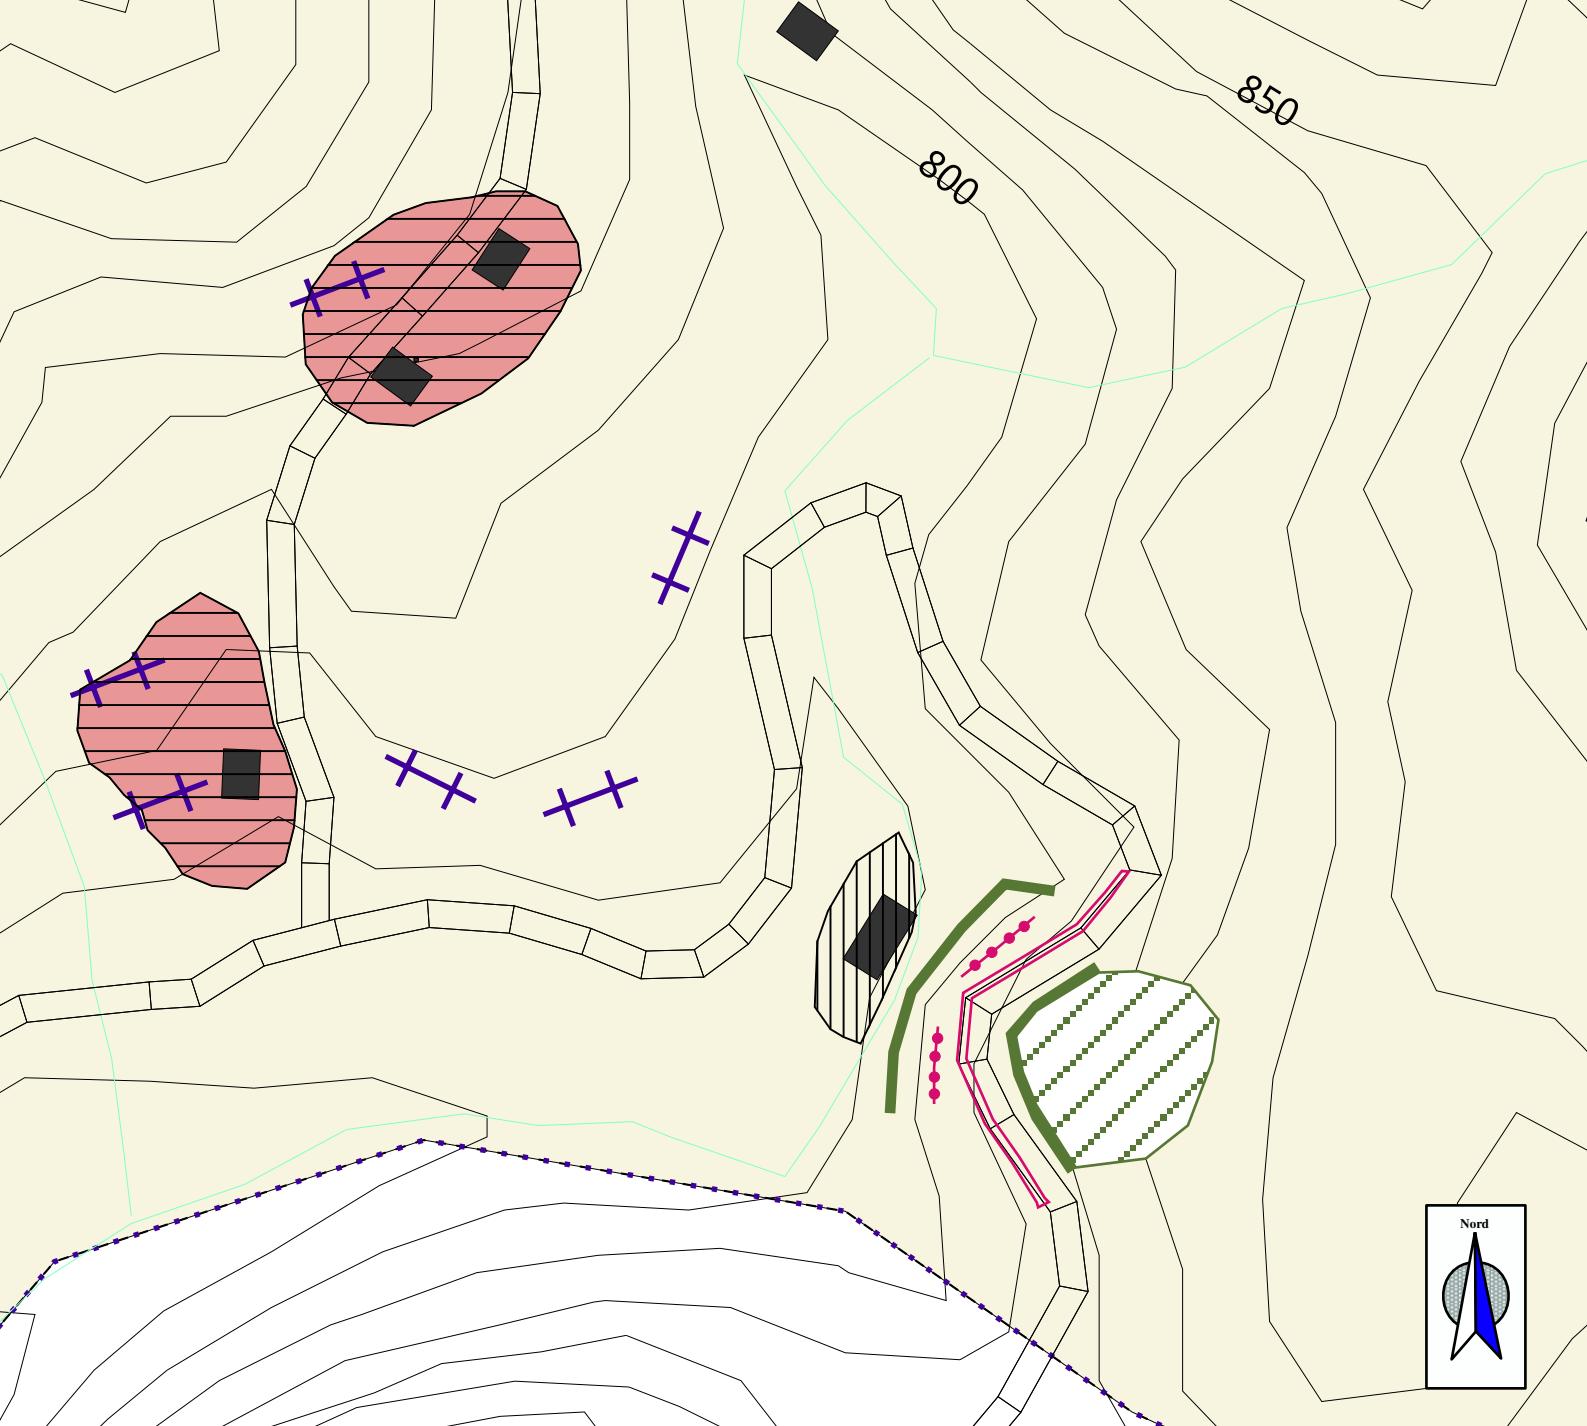
LOCALITA' LA BRECCIA-RIO GALLETO

Muro in CLS

Opere di ingegneria naturalistica

Canaletta per regimazione acque di dilavamento

Georeti antierosive

Area protetta

Scala 1:2000

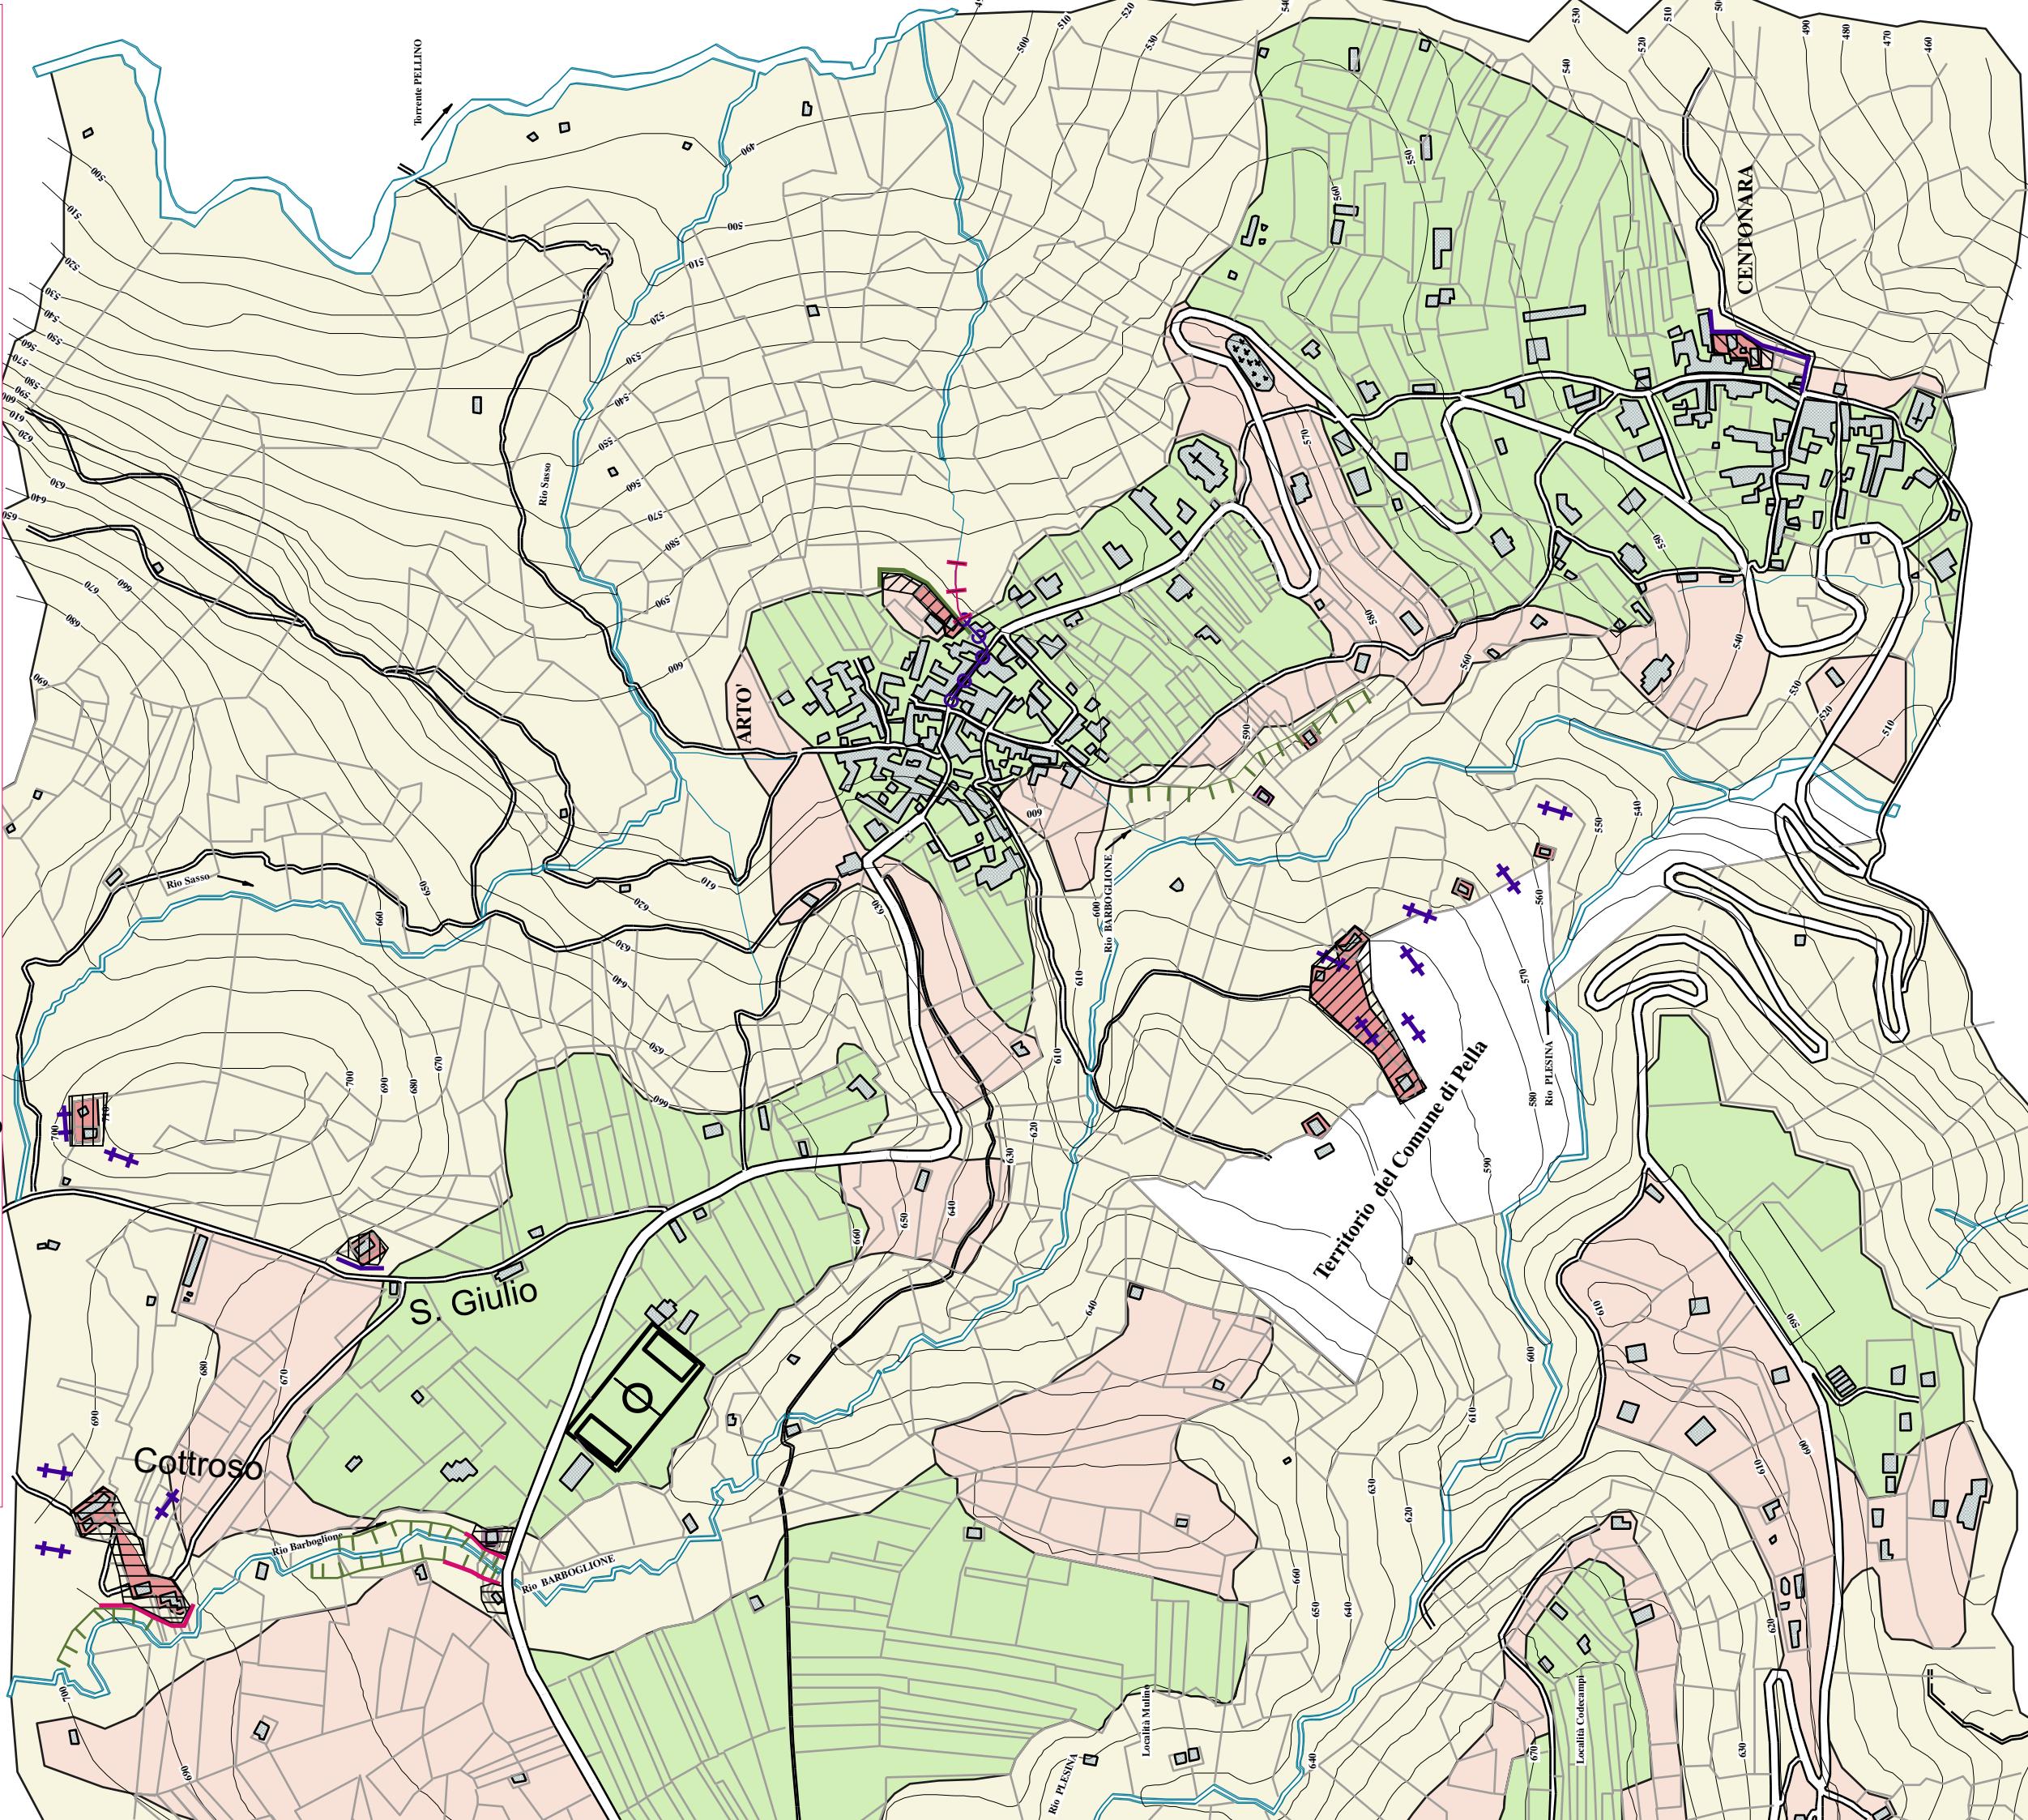
### LOCALITA' RIO BARBOGLIONE-COTTROSO

- ++ Terrazzamenti antropici
- Orlo di scarpata di erosione
- Opera di difesa spondale
- Area protetta

### LOCALITA' S. GIULIO

- Muro in CLS
- ++ Terrazzamenti antropici
- Area protetta

### LOCALITA' CENTONARA

- Muro in pietrame
- Area protetta

### LOCALITA' ARTO'

- Opere di sostegno in CLS
- Tombinatura stradale
- Canalizzazione a cielo aperto
- ++ Terrazzamenti antropici
- Orlo di scarpata di erosione
- Area protetta

Scala 1:4000

Stato di fatto: in tale settore si riscontra l'esistenza di situazioni di rischio riconducibili alla presenza del Rio Barboglionе che opera una moderata erosione spondale. Tale fenomeno ha provocato inoltre il parziale scalzamento della spalla sinistra di un vecchio ponte, oggi inutilizzato (scheda n°A - *Elab. G16 - Allegato 4: Schede di rilevamento processi lungo la rete idrografica*).

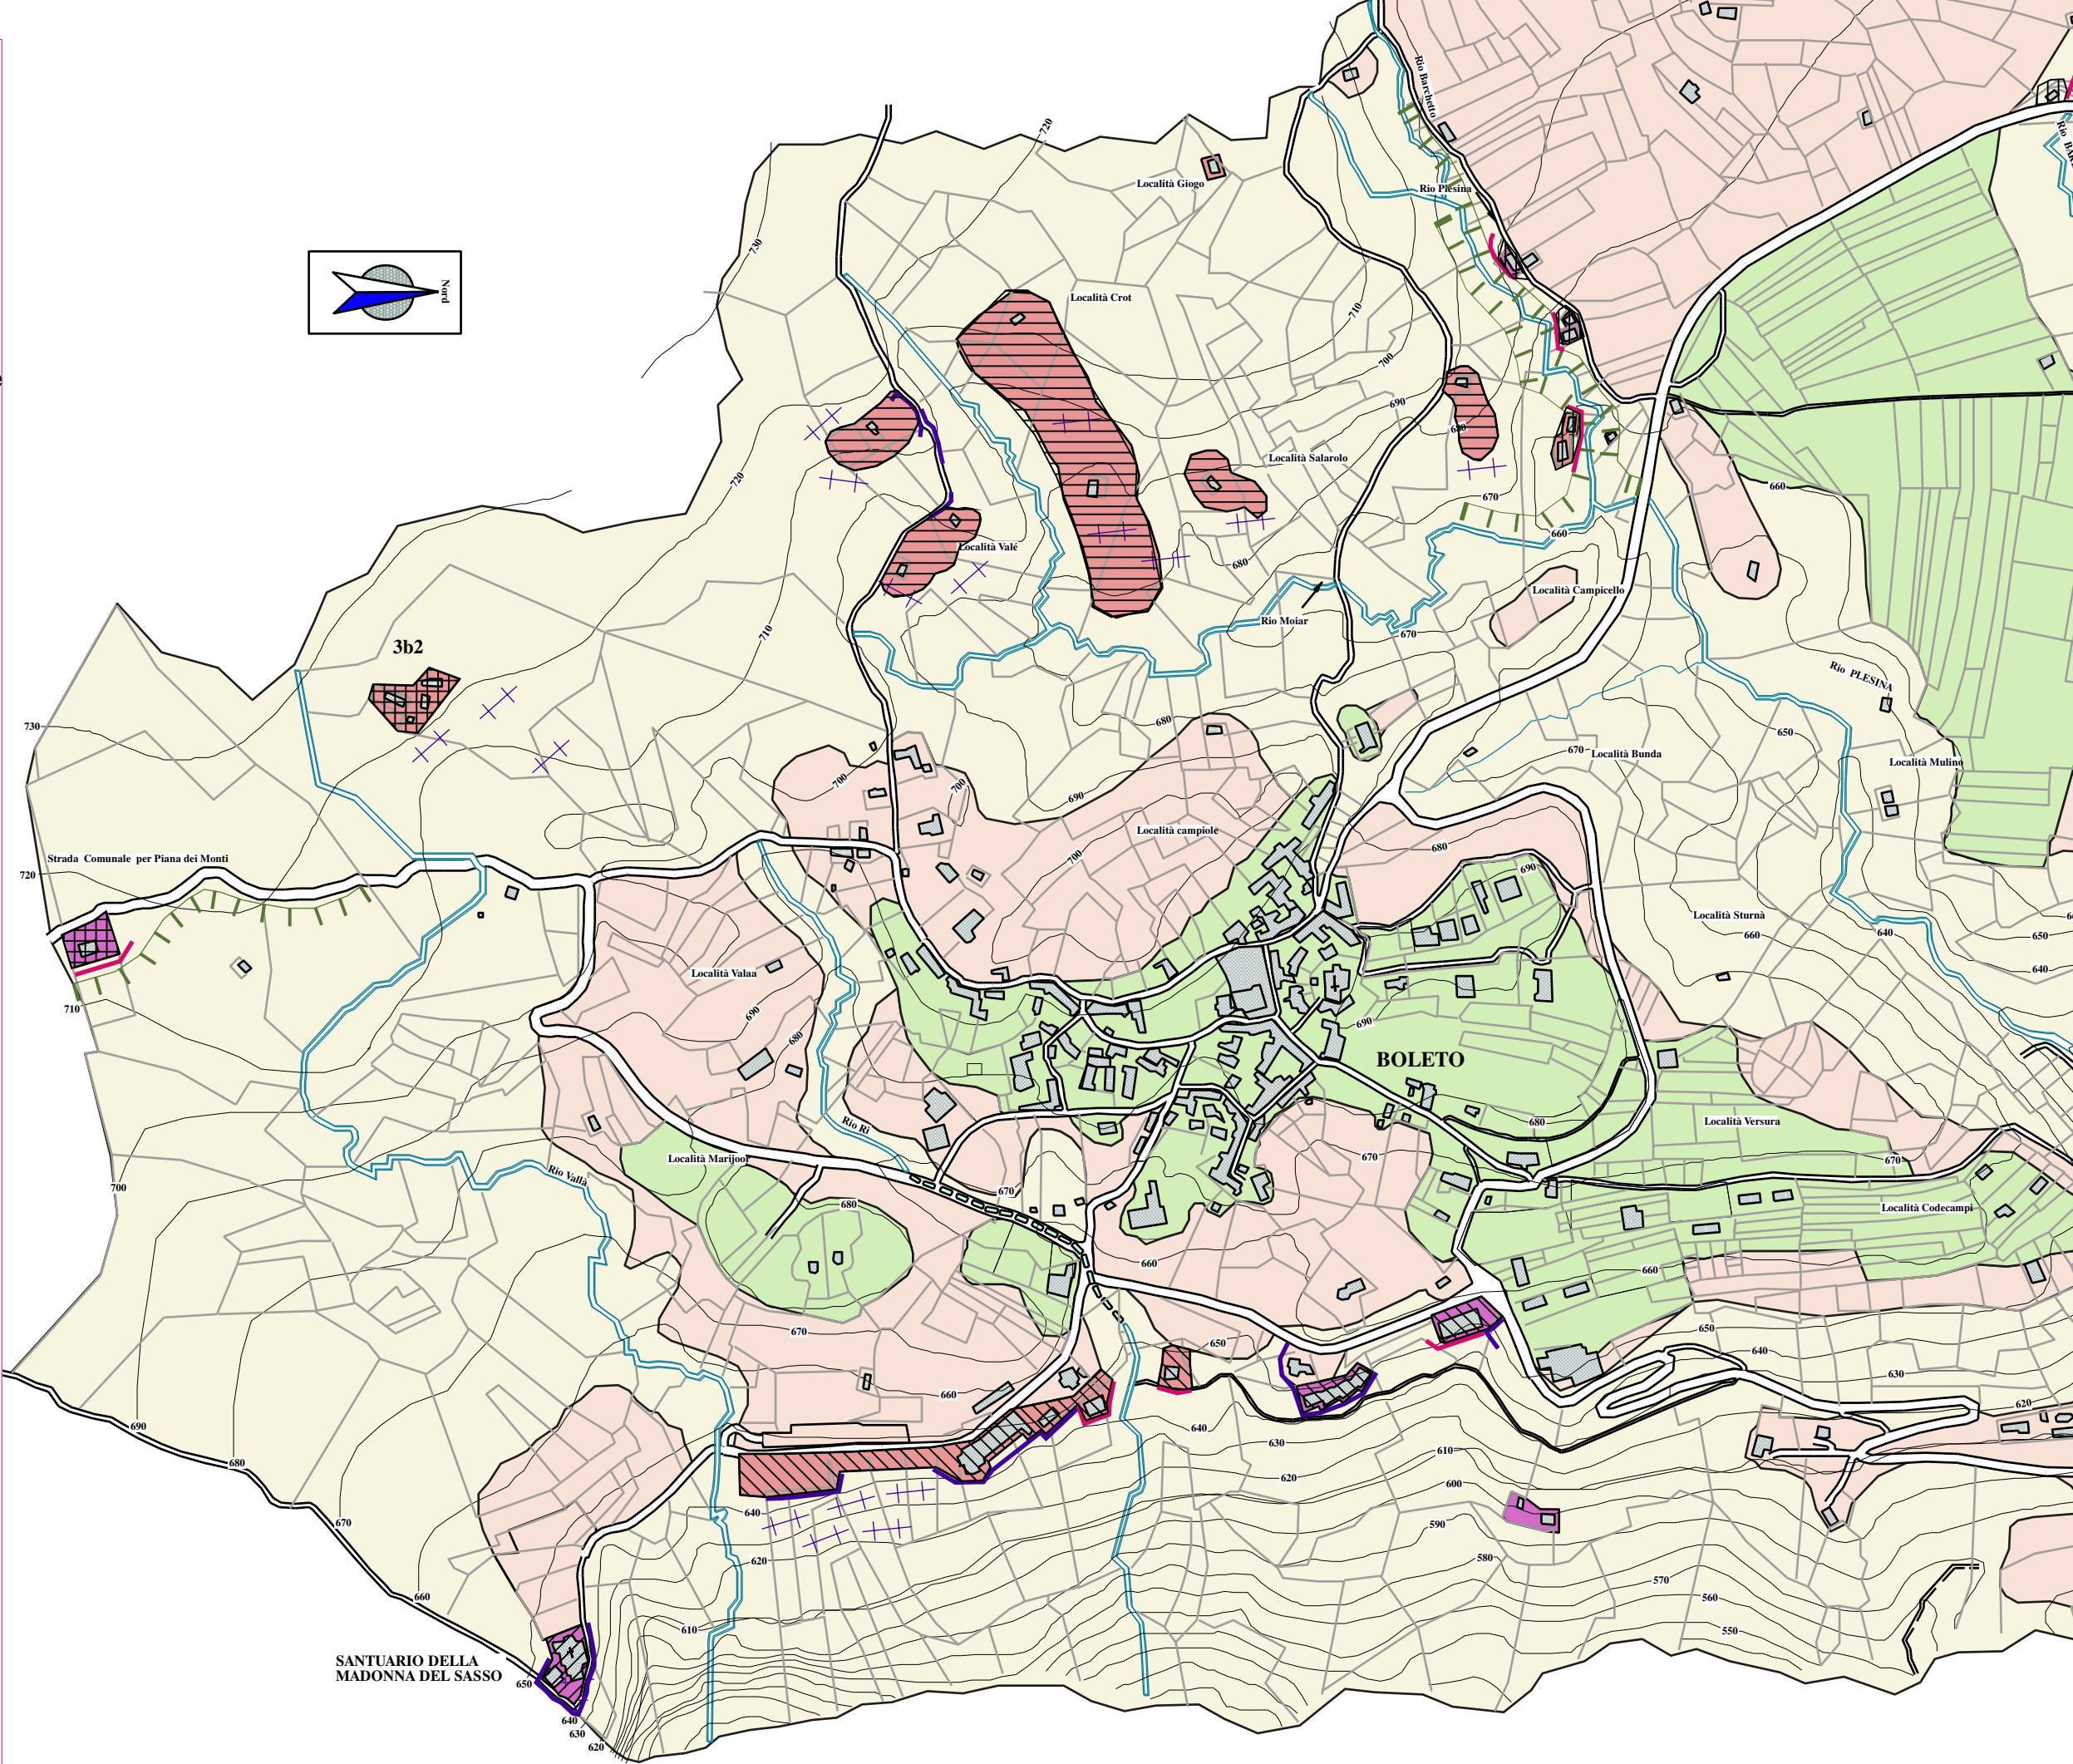
### LOCALITA' CROT - VALE' - SALAROLO

- ++ + Terrazzamenti antropici
- Muretti in pietrame
- Area protetta

### LOCALITA' C.NA PRIORA - RIO PLESINA

- Orlo di scarpata di erosione
- Opere di difesa spondale
- Area protetta

### LOCALITA' SANTUARIO

- + Strumenti di monitoraggio
- Muro in pietra
- Area protetta

### LOCALITA' BOLETO EST

- Opere di sostegno
- ++ + Terrazzamenti antropici
- Area protetta

### STRADA PER PIANA DEI MONTI

- Orlo di scarpata
- ++ + Terrazzamenti antropici
- Opere di sostegno
- Area protetta

Scala 1:4000

Interventi proposti: la mitigazione del grado di rischio per l'area in questione potrà essere ottenuta effettuando un continuo monitoraggio della strumentazione di controllo installata (inclinometri, fessurimetri, estensimetri, ecc.), nonché mantenendo l'efficienza dei muri di contenimento in pietra esistenti.
